# Letaler Stromunfall in der Badewanne durch ein zum Laden angeschlossenes Smartphone

M. Eppler<sup>1</sup> · H. Pankratz<sup>1</sup> · I. Sinicina<sup>1</sup> · G. Münnich<sup>2</sup>

<sup>1</sup> Institut für Rechtsmedizin, Universität München, München, Deutschland

<sup>2</sup> Bayerisches Landeskriminalamt, Kriminaltechnisches Institut, München, Deutschland

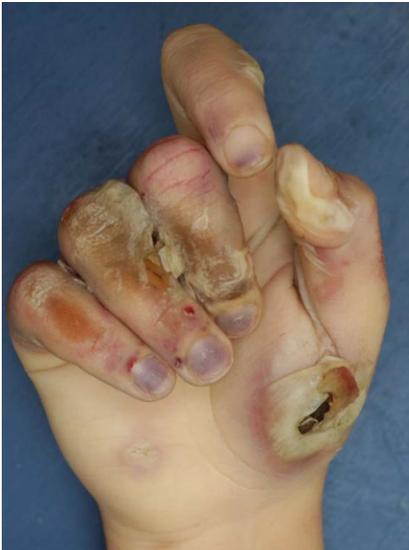
Abb. 1 ▲ Strommarken an der rechten Hand

Bei der Autopsie etwa 15 h nach dem Tod wurden z.T. großflächige, als Strommarken gedeutete Hautveränderungen an der rechten vorderen Brustkorbpartie sowie am Ober- und am Mittelbauch rechts, zudem an der rechten Hand, vornehmlich beugeseitig und den Kleinfinger- und Daumenballen (Abb. 1) betreffend, festgestellt. Daneben wurden Befunde wie eine Hyperämie der inneren Organe, ein hochgradiges Lungenödem mit feinschaumig durchsetztem Atemwegsinhalt sowie Zeichen akuten Hirndruckes erhoben. Die Lungen waren nach forciertem Wiederbelebung hinsichtlich eines evtl. Ertrinkungsbefundes nicht mehr beurteilbar. Eine umblutete, klaffende Fraktur des ersten Lendenwirbelkörpers sowie Einblutungen in das vordere Längsband in Höhe mehrerer Disci intervertebrales im unteren BWS-Abschnitt wurden als Folgen einer tetanischen Verkrampfung der autochthonen Rückenmuskulatur bei zumindest partieller Einbeziehung der paravertebralen Muskulatur in den Stromweg interpretiert. Eine differenzialdiagnostisch in Betracht zu ziehende Wirbelsäulenfraktur als Bergeartefakt scheidet rein aus physikalisch-biomechanischen Erwägungen de facto aus.

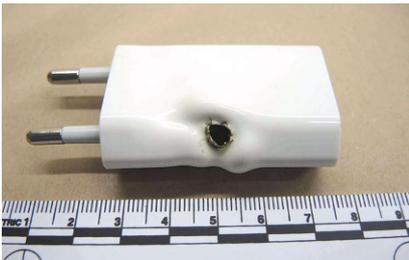
Abb. 3 ▲ Smartphone-Netzteil mit thermischem Defekt des Gehäuses

Am Netzteil des Ladegerätes imponierte eine ausgeprägte thermische Beschädigung im Sinne eines lokal begrenzten „Brandloches“ (Abb. 3). Das Smartphone selbst war wassernass, und an seiner metallenen Gehäuserückseite stellten sich geformte, kalkähnliche Antragungen dar, de-

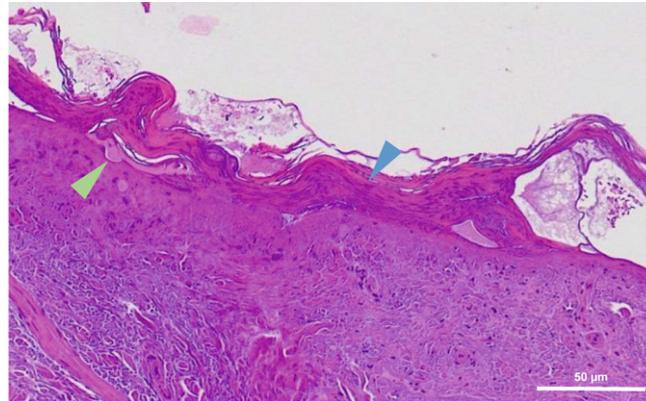
Abb. 2 ◀ Strommarke (HE-Färbung), u. a. mit fischzugartiger Anordnung der Zellen in den tieferen Epidermisschichten (blaue Pfeilspitze) und Vakuolenbildungen (grüne Pfeilspitze)

Mehrere der als Strommarken gewerteten Hautbefunde an der Rumpfvorderseite und der rechten Hand wurden histologisch untersucht. Im Stratum corneum waren Blasenbildungen realisiert; die Zellleiber in den tieferen Epidermisschichten wiesen eine typische fischzugartige Konfi-

guration auf. Die Zellkerne der Basalzellen waren spindelförmig elongiert (Abb. 2).

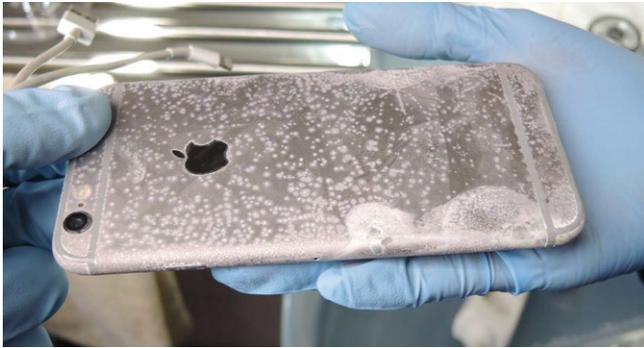
**Abb. 4** ◀ Smartphone-Rückseite mit kalkähnlichen Antragungen

ren Form an die Papillarleisten der menschlichen Hand denken ließ (▣ **Abb. 4**).

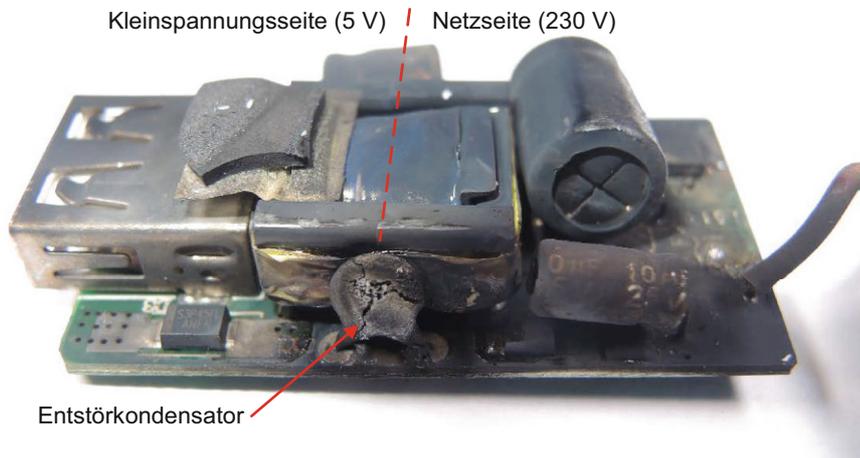
**Abb. 5** ▲ Geöffnetes Ladegerät-Netzteil mit zerstörtem („durchgebranntem“) Kondensator

Schaltungsbedingt war diese galvanische Trennung jedoch durch einen sog. Entstörkondensator überbrückt. Solche Kondensatoren dienen der Vermeidung hochfrequenter Störsignale und sind nach den VDE-Vorgaben prinzipiell erlaubt. Sie müssen aus sicherheitstechnischen Gründen gem. DIN EN 62368-1 (VDE 0868-1) allerdings der Klasse Y1 nach DIN EN 60384-14 (VDE 0565-1-1) entsprechen. Solche Sicherheitskondensatoren erfüllen erhöhte Qualitätsanforderungen und verhindern im Versagensfall zuverlässig eine Spannungsverschleppung auf die Ausgangsseite.

Im vorliegenden Netzteil hatte der Kondensator jedoch wohl spontan versagt („durchgebrannt“, ▣ **Abb. 5**). Hierbei war auch der thermische Schaden im unmittelbar darüber liegenden Gehäusebereich entstanden. Über diesen zerstörten Kondensator lag nun eine niederohmige Verbindung zwischen der Eingangs- und der Ausgangsseite des Netzteiles vor, wodurch nahezu die gesamte Netzwechselspannung von 230 V auf den Ausgang

und somit auf das metallene Gehäuse des Smartphones verschleppt wurde.

Innerhalb des Netzteiles waren im Weiteren sekundäre Schäden im Sinne von überstrombedingt abgelösten Lötkontakten festzustellen, die einen abnormal großen Stromfluss durch das Netzteil belegten.

Es war zerstörungsgradbedingt nicht mehr nachvollziehbar, ob im unfallursächlichen Netzteil vom Hersteller tatsächlich ein regulärer Y1-Sicherheitskondensator verbaut worden war. Das Schadensbild und der Unfallhergang sprachen jedoch in hohem Maße dagegen.

Die Kriminalpolizei konnte im Nachgang ermitteln, wo das Netzteil erworben worden war, und von dort ein Vergleichsnetzteil vorlegen. Darin befand sich anstelle des vorgeschriebenen Y1-Sicherheitskondensators tatsächlich nur ein Standard-elektronikkondensator. Das am Vergleichsgerät vorhandene CE-Kennzeichen war insofern vom Hersteller regelwidrig angebracht worden, wovon auch für das unfallursächliche Gerät auszugehen ist.

Das hier verwendete fehlerhafte Produkt wurde durch das Bayerische Landeskriminalamt über das zuständige Gewerbeaufsichtsamt dem Schnellwarnsystem für gefährliche Non-Food-Produkte (RAPEX) der Europäischen Kommission gemeldet. Von den Behörden wurde eine Rückrufaktion beim Endverbraucher initiiert [4].
