Zwei tödliche Arbeitsunfälle durch Förderschneckenanlagen

Christina Grove¹ · Florian T. Fischer¹ · Stefanie Lottner-Nau¹ · Oliver Peschel¹ · Gina Bruch¹ · Peter Hofer²

¹ Institut für Rechtsmedizin, Ludwig-Maximilians-Universität München, München, Deutschland

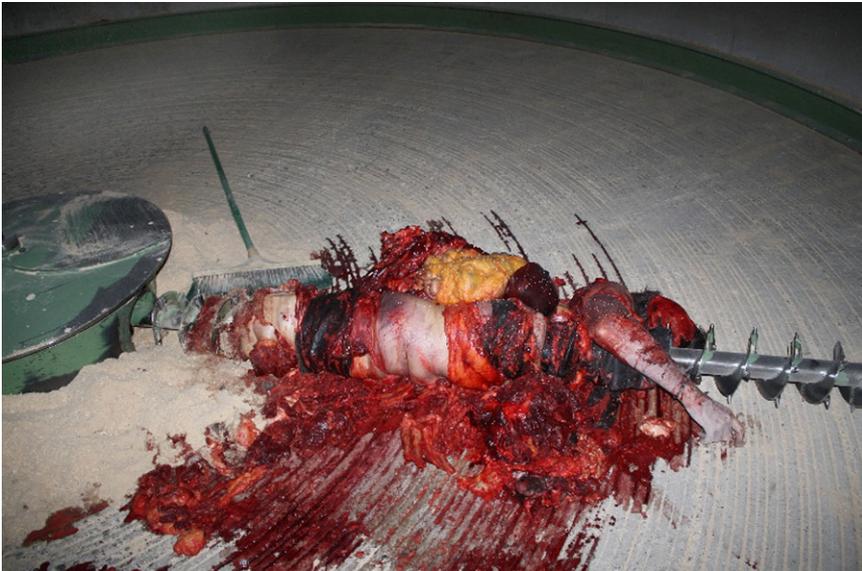
Abb. 1 ▲ Auffindesituation mit Aufwicklung des Körpers auf eine Förderschnecke. Zu erkennen sind Metalldornen an den Schaufeln (Markierung)

stand, der eine wellen- bzw. schraubenartige Schaufelformation mit Abständen von rund 10 cm aufwies. Die schraubenartigen Metallwindungen waren wiederum im Abstand von etwa 10 cm mit relativ spitzen Metalldornen versehen (▣ Abb. 1, Markierung). Die Tiefe der Schaufelwindungen betrug gut 5 cm, der Durchmesser der zentralen Achse, um die diese Schaufel gewunden war, 6,5 cm. Nach unten hin zeigte sich ein Gelenk, welches im zentralen Abschnitt zum Saugkanal des Holzsilos hin mit einem Antrieb versehen war.

Ein 57-jähriger Mann, Inhaber einer Schreinerei, habe laut Angaben seiner Ehefrau um 08:30 Uhr das Haus verlassen, um das Silo einer Hackschnitzelheizung zu säubern. In diesem Silo würden durch eine sich sehr langsam horizontal über den Boden kreisende Schnecke (360° in ca. 15 min) mit in zentripetaler Richtung laufender Schraubenwindung Holzscheite zur Mitte in eine Häckselanlage gezogen. Gegen 09:45 Uhr habe ein Mitarbeiter einer anderen Schreinerei eine Betriebsstörung im Silo festgestellt. Der Betroffene sei schließlich mit erheblichen Verletzungen tot im Silo aufgefunden worden, nachdem er zuvor in die Förderschnecke geraten sei (▣ Abb. 1).

Im hier vorgestellten Fall 1 war der Betroffene für Reinigungsarbeiten in das Silo einer Hackschnitzelheizung gestiegen, offensichtlich ohne die darin befindliche Förderschnecke zuvor auszuschalten. Dabei war er von der sich langsam drehenden Schnecke erfasst und auf deren schraubenartige Windungen förmlich aufgewickelt worden. Erschwerend dürften hierbei noch die an den Windungen befindlichen Metallfortsätze hinzugekommen sein, welche eine Selbstrettung möglicherweise erschwert haben.

Im Rahmen der Obduktion wurde versucht, durch Drehen der Schnecke die darauf befindlichen Gewebsanteile vorsichtig herauszulösen. Dabei zeigten sich größere Anteile von Haut und Unterhautfettgewebe des Rumpfes im mittleren Abschnitt der Schnecke, wobei die rechte seitliche Partie nach peripher und die linke seitliche Partie nach zentral zur Drehachse hin gelagert war. Der rechte Fuß sowie Anteile der Jeanshose fanden sich im zentralen Abschnitt der Schnecke, die linke Hand und Textilmaterialien der Jacke im peripheren Abschnitt.

In Anbetracht der vielfachen Umwicklung der Jacke schien nach Durchführung der Obduktion naheliegend, dass der Oberkörper des Verstorbenen aufgrund der Einwicklung der Jacke in die Schnecke geraten ist. Der Erstkontakt hat am rechten Bein stattgefunden. Ob dies im Liegen (etwa als Folge eines Kollapses o. Ä.) oder im Stehen stattgefunden hat, ließ sich nicht mehr eindeutig rekonstruieren.

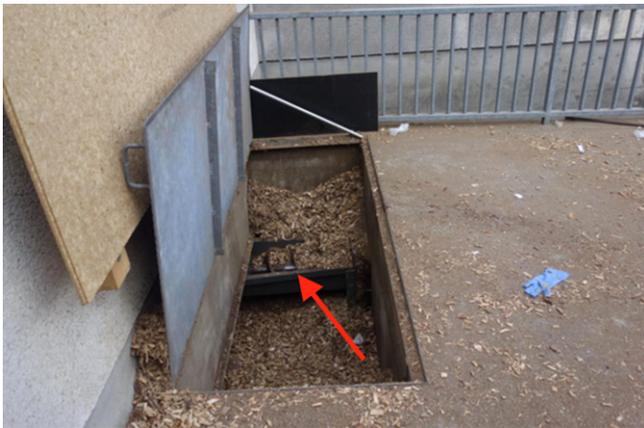
Abb. 3 ◀ Befüllungsschacht mit Förderschnecke (Pfeil)

Ein 17-jähriger Mann habe im Rahmen seiner Ausbildung/Arbeit im elterlichen Betrieb Hackschnitzel in einen Schacht gefüllt. Dabei sei er mit seinem linken Bein in eine sog. Förderschnecke geraten. Die Tiefe des Befüllungsschachtes (bis zur Ober-

kante der Förderschnecke) habe ca. 65 cm betragen (▣ Abb. 3).

Ob der 17-Jährige aus Fall 2 versehentlich in den 65 cm tiefen Schacht gefallen ist oder bewusst zum Zwecke durchzuführender Arbeiten hineingestiegen ist, ließ sich nicht feststellen.
